# 大電流電源IC Layout注意事項

Reported  
FAE Dept.

Date  
Jan. 21<sup>st</sup> 2022

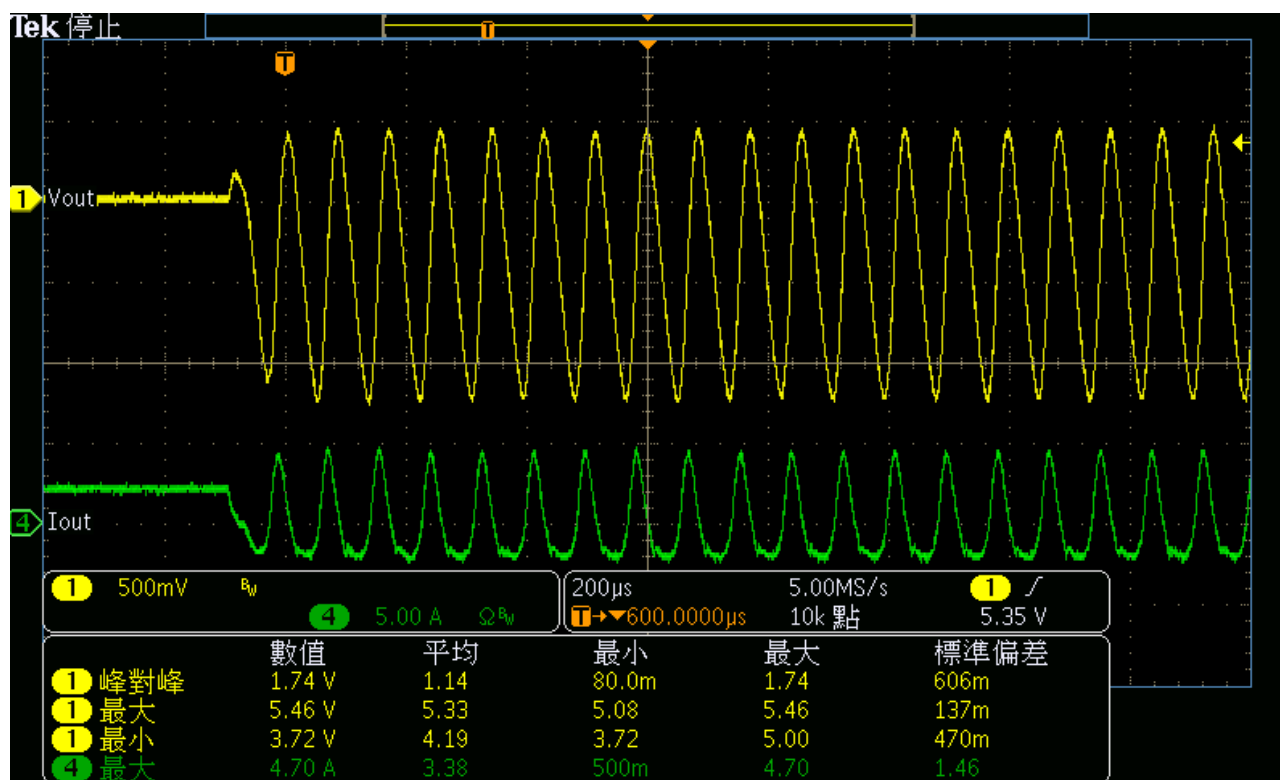
以下為5A DCDC在輸出時發生異常的狀況，明顯看出一開始電壓是正常的5V，但是突然間就失控了，電壓與電流都呈現大幅振盪的狀態。

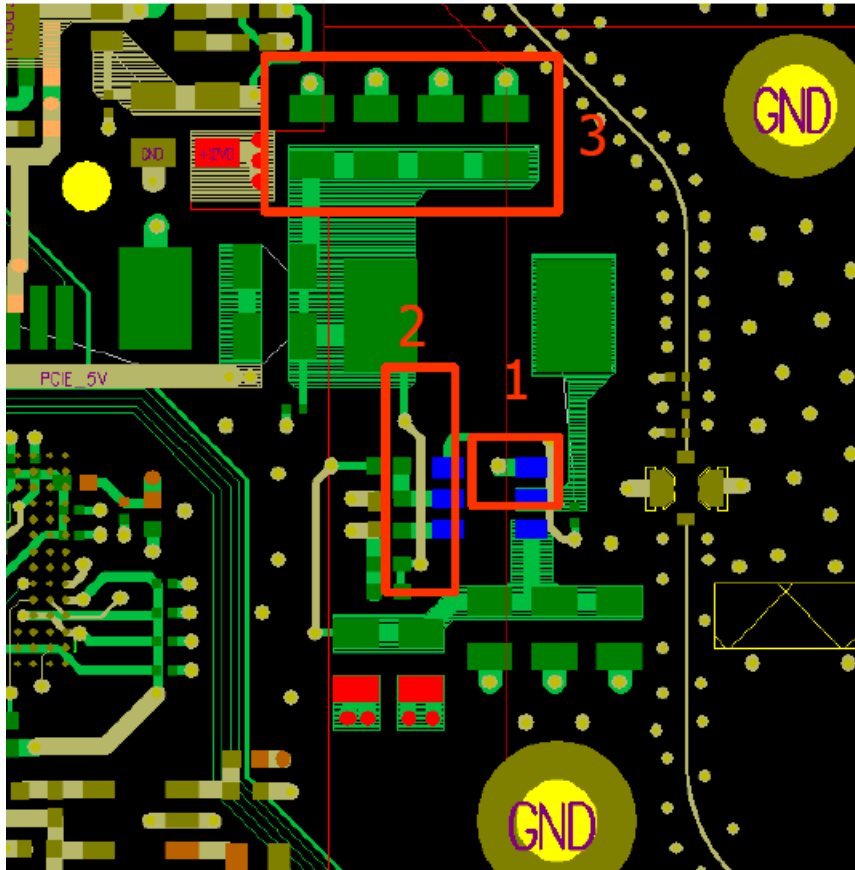
檢視Layout時發現了以下幾個問題：

1. IC連接到GND的Pin 1僅透過1個Via連接到背部的GND，正常需直接連接到大面積的GND層。
2. VFB迴授訊號穿層，且中間訊號交叉重疊。
3. 輸出電容沒有介於電感與負載端，等於電感出來直出到負載端。

1. IC的GND Pin 1直接連到大面積的GND層。
2. VFB迴授訊號不與其他線路交疊與穿板，直接由輸出拉回。
3. 輸出電容置放於電感L1與Vout之間。

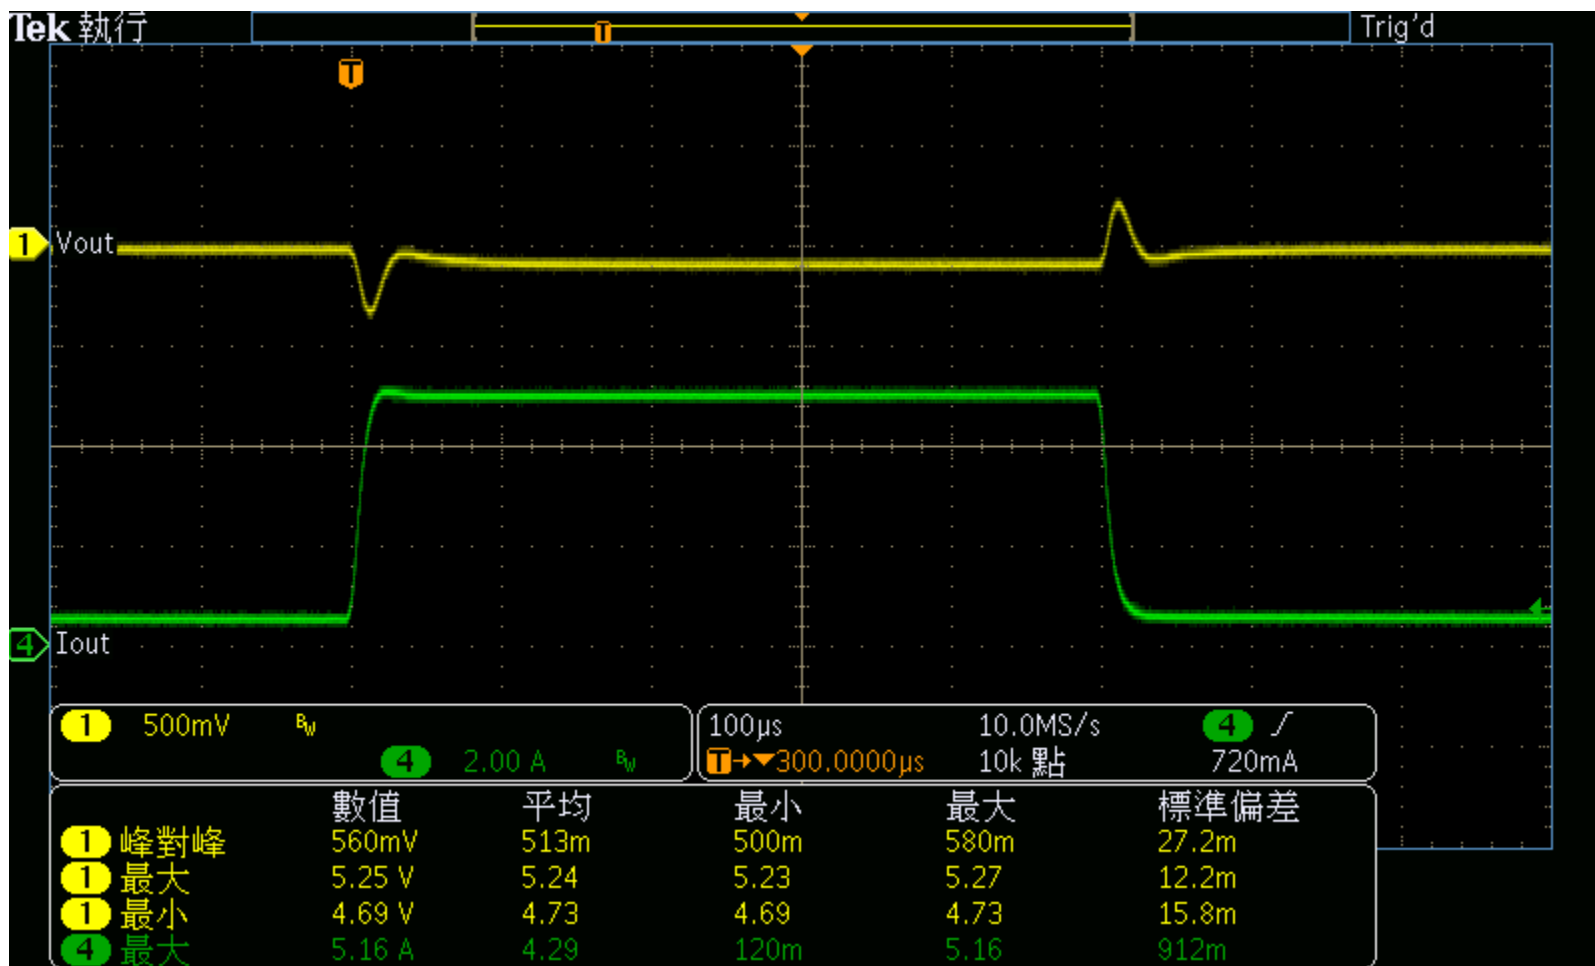
下圖為500mA ==> 5A的Transient Test，輸出波形良好。
